Rapport Sonar Onderzoek

# Visvijver 1 Venbergen

te Valkenswaard

Titel	Sonar Onderzoek Visvijver 1 Venbergen te Valkenswaard
Samenstelling	Sportvisserij Nederland Postbus 162 3720 AD BILTHOVEN
Telefoon	030-605 84 00
Telefax	030-603 98 74
E-mail	<a href="mailto:info@sportvisserijnederland.nl">info@sportvisserijnederland.nl</a>
Homepage	<a href="http://www.sportvisserijnederland.nl">www.sportvisserijnederland.nl</a>
Opdrachtgever	HSV Venbergen
Homepage	<a href="http://www.hsvvenbergen.nl/">http://www.hsvvenbergen.nl/</a>
Auteur(s)	G.A.J. de Laak
E-mailadres	<a href="mailto:laak@sportvisserijnederland.nl">laak@sportvisserijnederland.nl</a>
Aantal pagina's	18
Trefwoorden	Noord-Brabant, Valkenswaard, Venbergen, structuren, sonar, side-scanning, Lowrance, Structure scan.
Versie	Definitief
Projectnummer	AVK2013021
Datum	30 november 2013

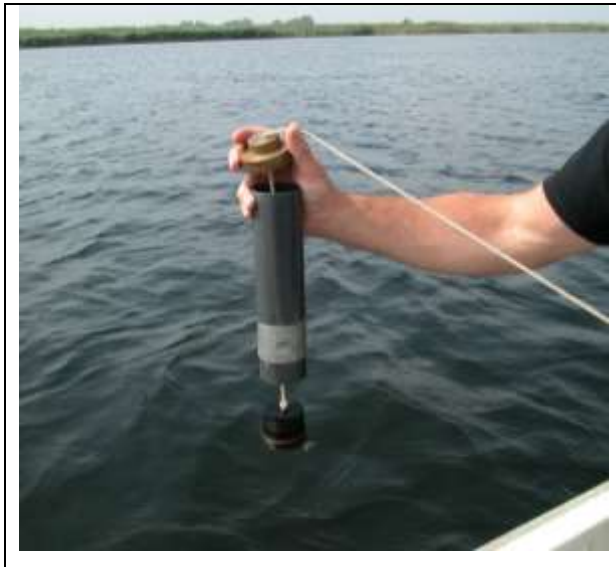
#### **De waterhapper.**

Het onderste deel bestaat uit messing met een rubberen coating aan de bovenzijde. Het onderste deel wordt het eerst op de gewenste diepte gebracht. Daarna wordt de PVC koker naar beneden gelaten. Deze sluit aan op het rubber van het onderste deel. Daarna wordt de dop naar beneden gestuurd. De dop sluit de kolom water op die diepte af. De waterhapper wordt in zijn geheel omhoog gehaald. Het water kan dan voorzichtig in een emmer worden gegoten en vervolgens kunnen verschillende metingen worden verricht.

De waterhapper bestaat uit drie delen die na elkaar in het water worden gegooid. Op het touw zijn markeringen voor de diepte gemaakt. Zo kan de waterhapper op verschillende dieptes watermonsters nemen.

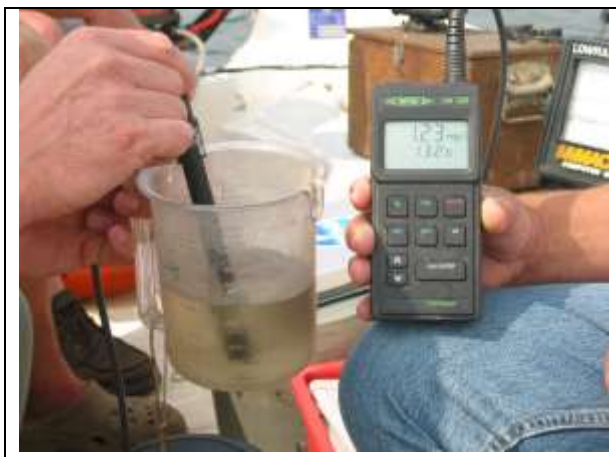
Met digitale meters wordt vervolgens de waterkwaliteit gemeten. De zuurstofmeter meet naast het zuurstofgehalte ook de watertemperatuur.

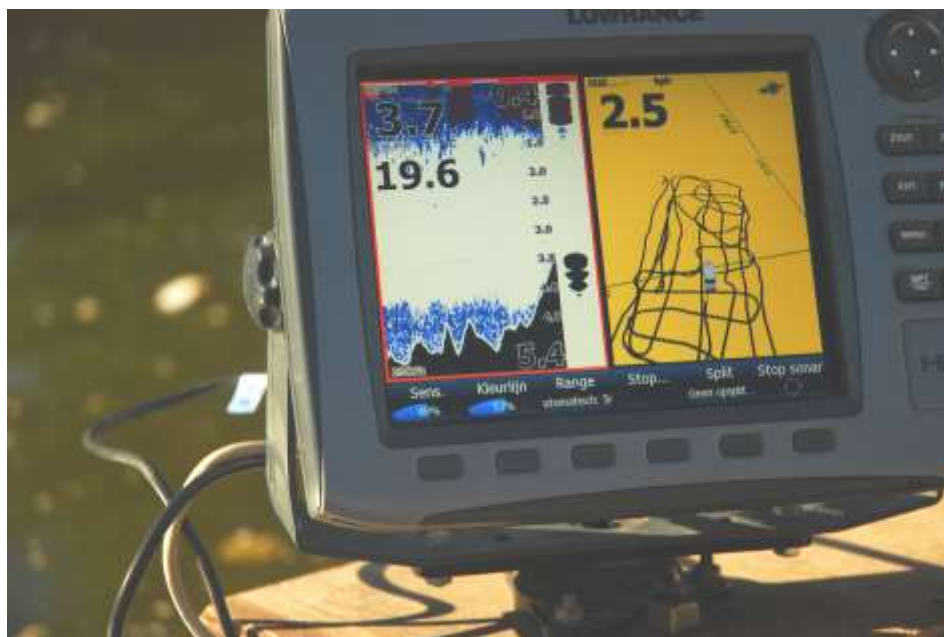
De fishfinder met links het sonarscherm met diepteverloop (3,7 m is de actuele diepte, 19,6 is de watertemperatuur) en op het rechterscherm de afgelegde weg op het water (2,5 is de actuele vaarsnelheid in km/h).

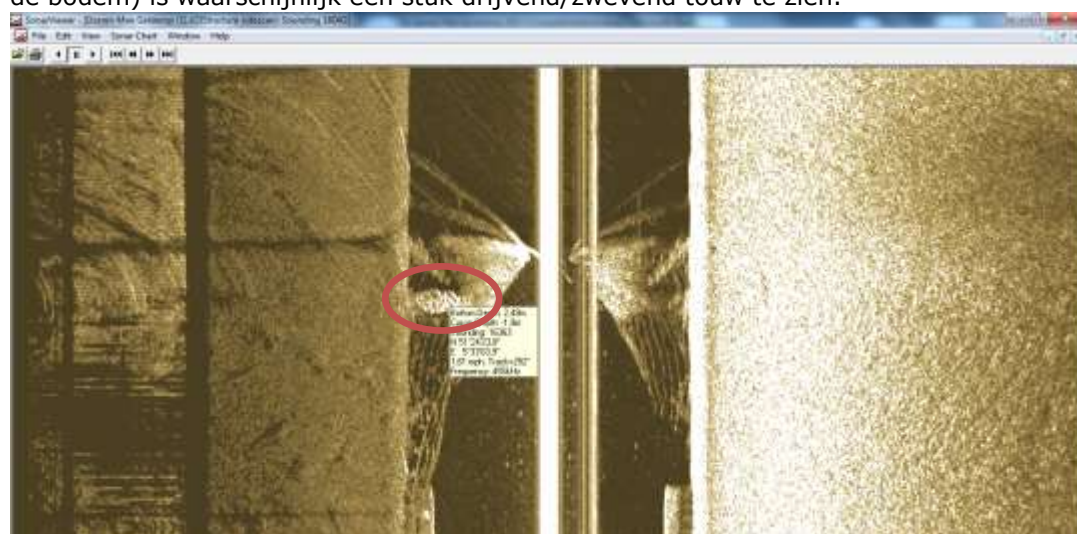
Ongeveer dezelfde opname, in de rode cirkel is een school vis zichtbaar. Aan de linkerkant is ook een harde schaduw zichtbaar, van een paal waaraan het net gespannen zit.
